Datum  
2026-06-29  
Projekt-ID  
D0162687

## Intagsledning Öregrund

### PM Bergteknik

**Bedömning av risk för blocknedfall i samband med utbyggande av avloppsreningsverket och byggande av nytt vattenverk med tillhörande intagspumpstation och ledningar**

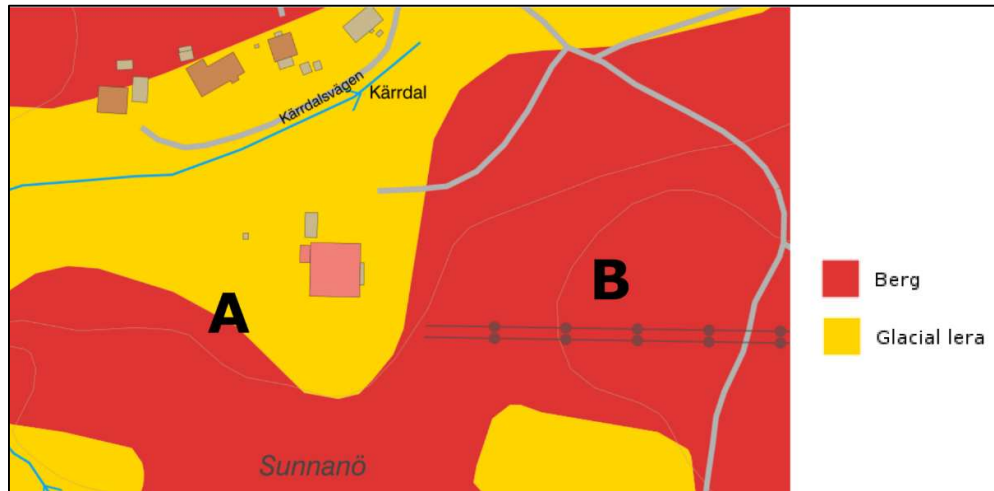
**Figur 2.1.** Området för byggbar yta 1 (A) består huvudsakligen av lera och berg samt för byggbar yta 2 (B) av berg, (från SGU kartvisare 2026-06-16).

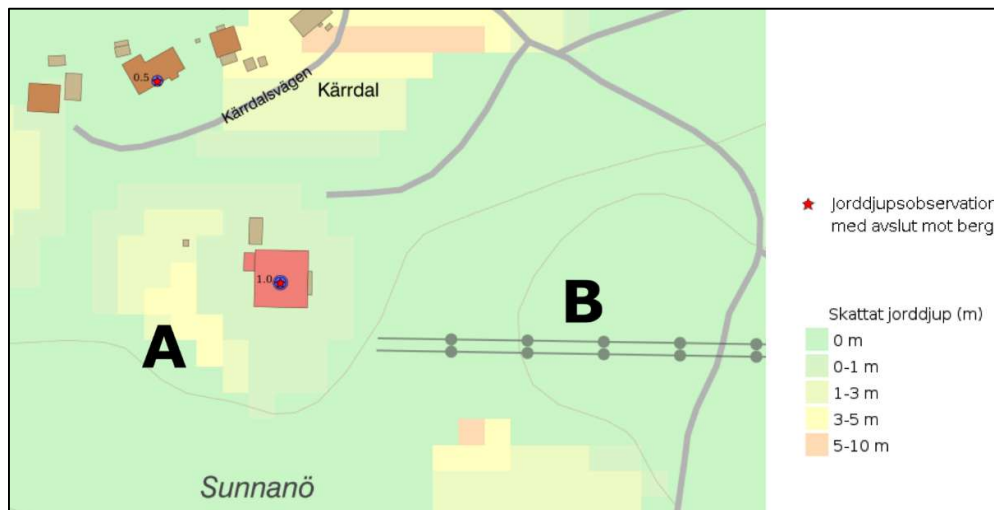
**Figur 2.2.** Jorddjupet i området för byggbar yta 1 (A) är i storleksordningen ca 0-3 m och för byggbar yta 2 (B) ca 0-1 m, (från SGU kartvisare 2026-06-16).

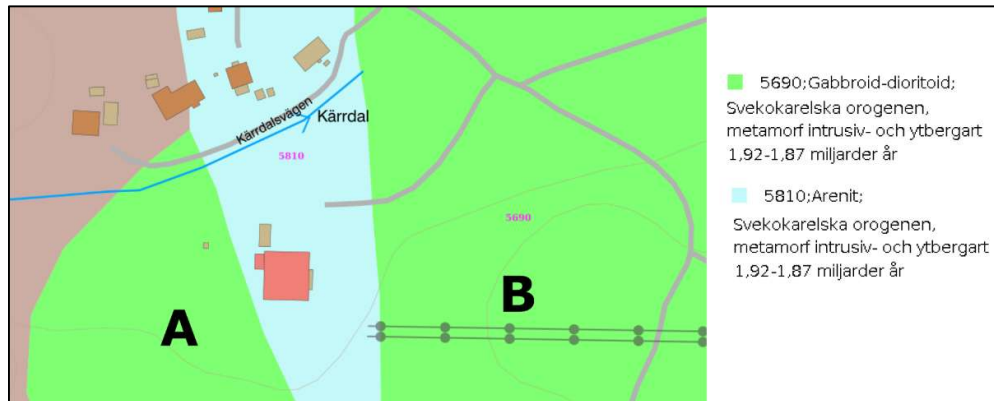
**Figur 2.3.** Området för byggbar yta 1 (A) och 2 (B) består huvudsakligen av gabbroid-dioritoid, (från SGU kartvisare 2026-06-16). Inga större kända svaghetszoner är markerade.

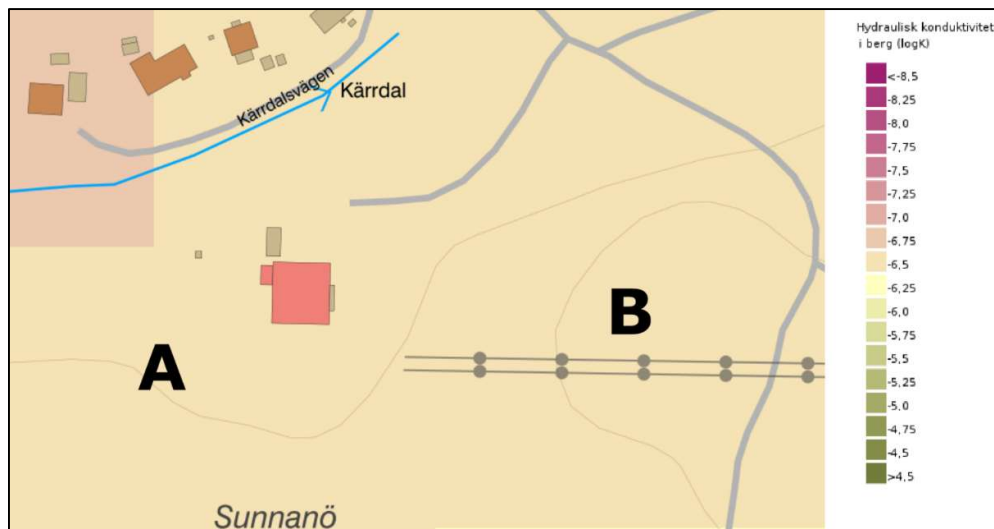
**Figur 2.4.** I området för byggbar yta 1 (A) och 2 (B) är den hydrauliska konduktiviteten medel, (från SGU kartvisare 2026-06-16). Detta indikerar normal sprickigt berg.

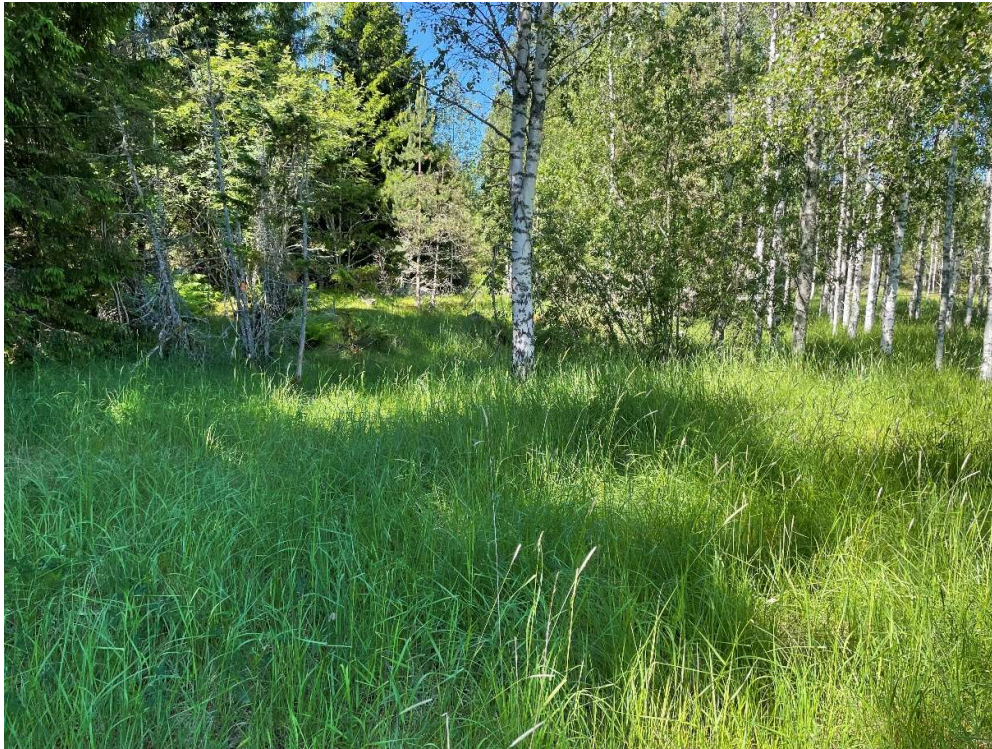
**Figur 3.7.** Vy mot väster, sett från "björkskogen". Det finns en liten bergsknalle till vänster.

Terrängen är flack. Det finns en liten knalle som ev behöver schaktas bort. Rensa bort block och lösa stenar i närheten av planerad nybyggnad.

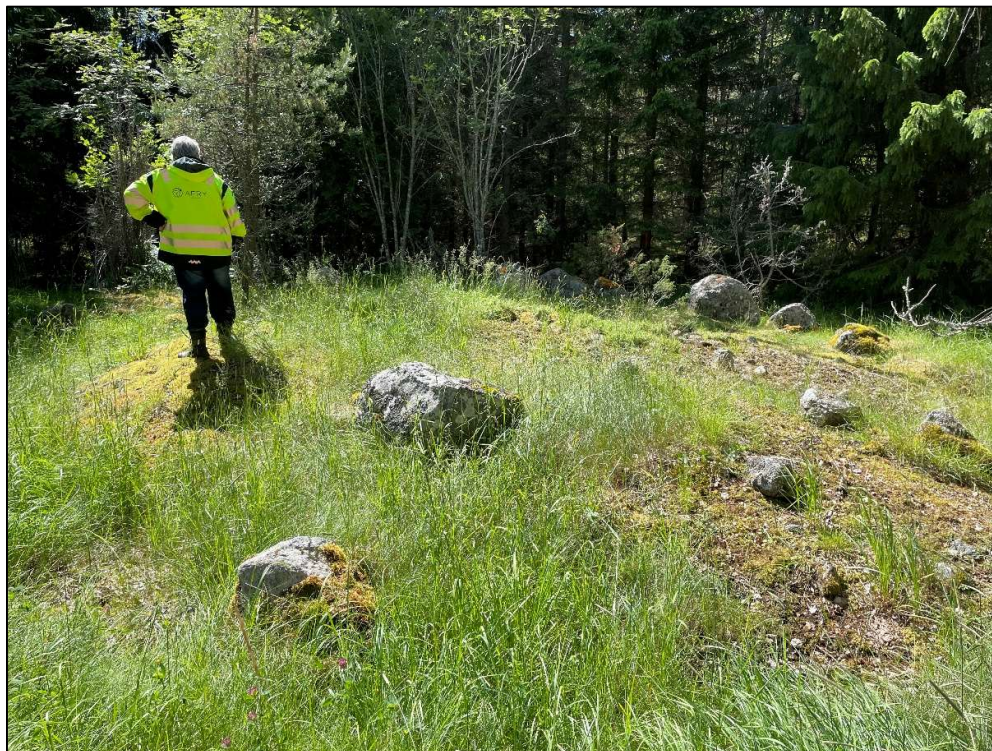
**Figur 3.8.** Vy över en liten bergsknalle, sett mot söder. Det finns ett rödmarkerat ihålligt stålrör som sticker upp ca 1 dm på kullen.

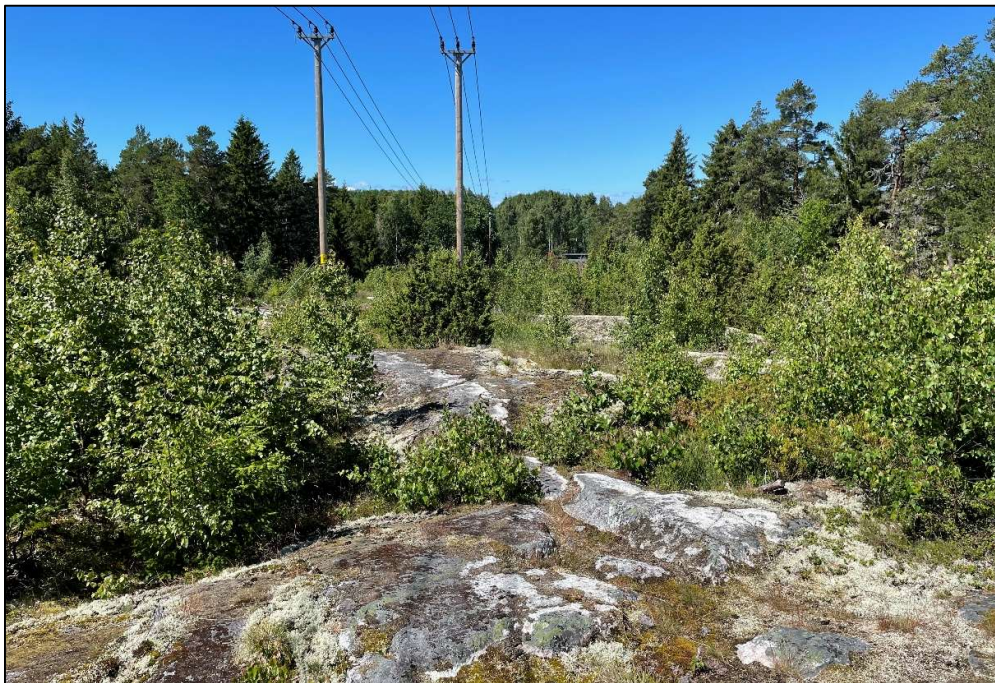
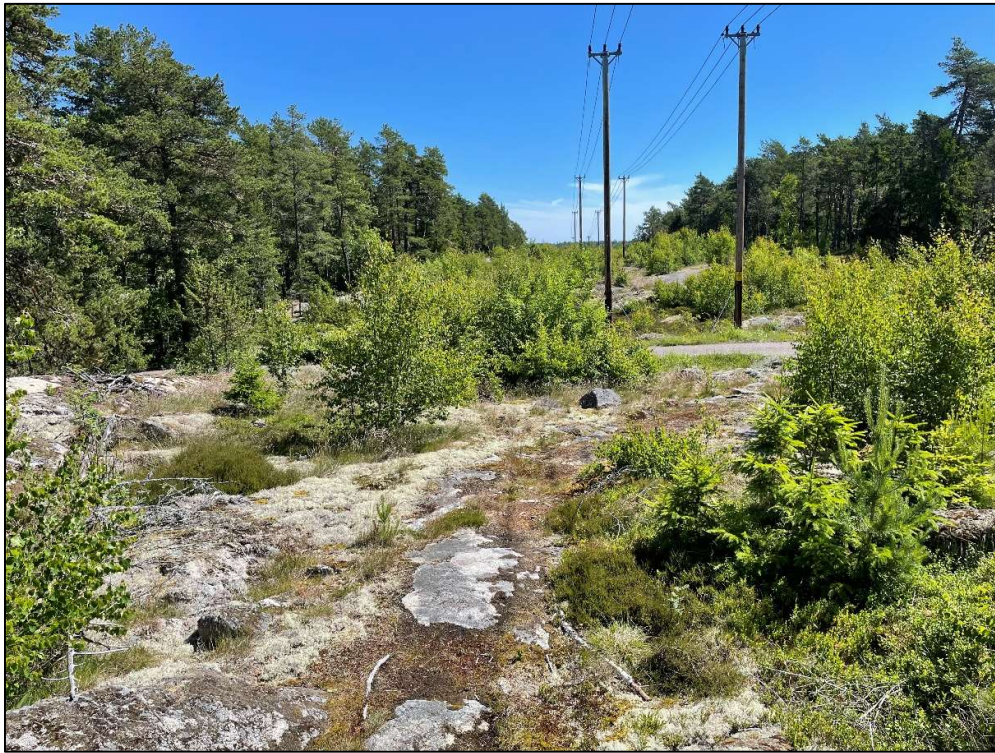
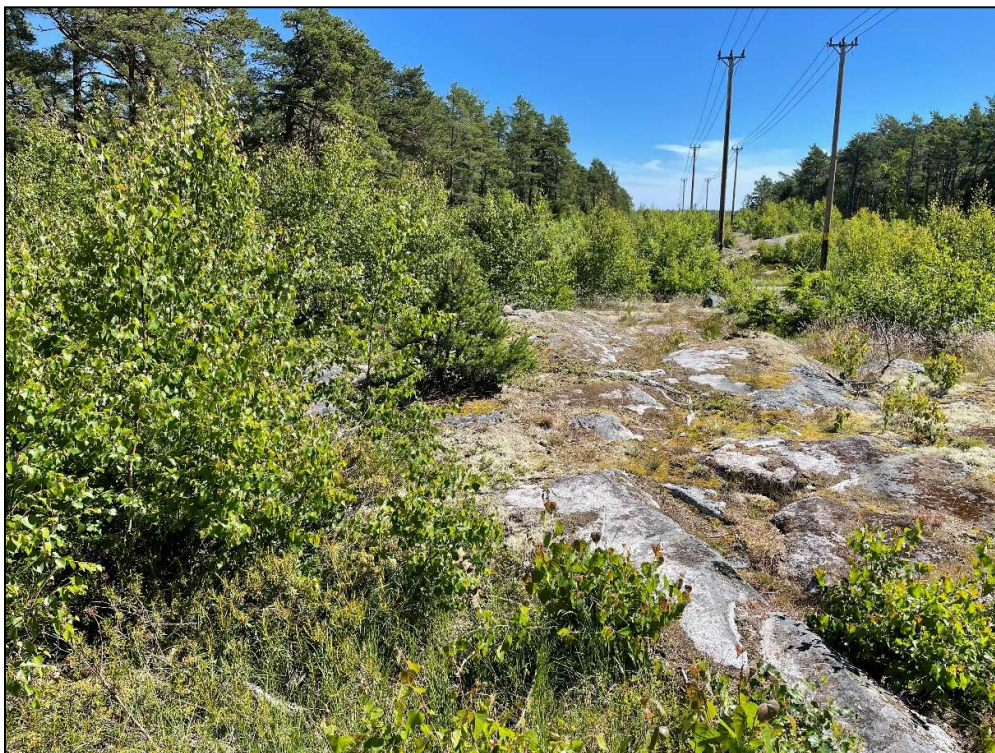
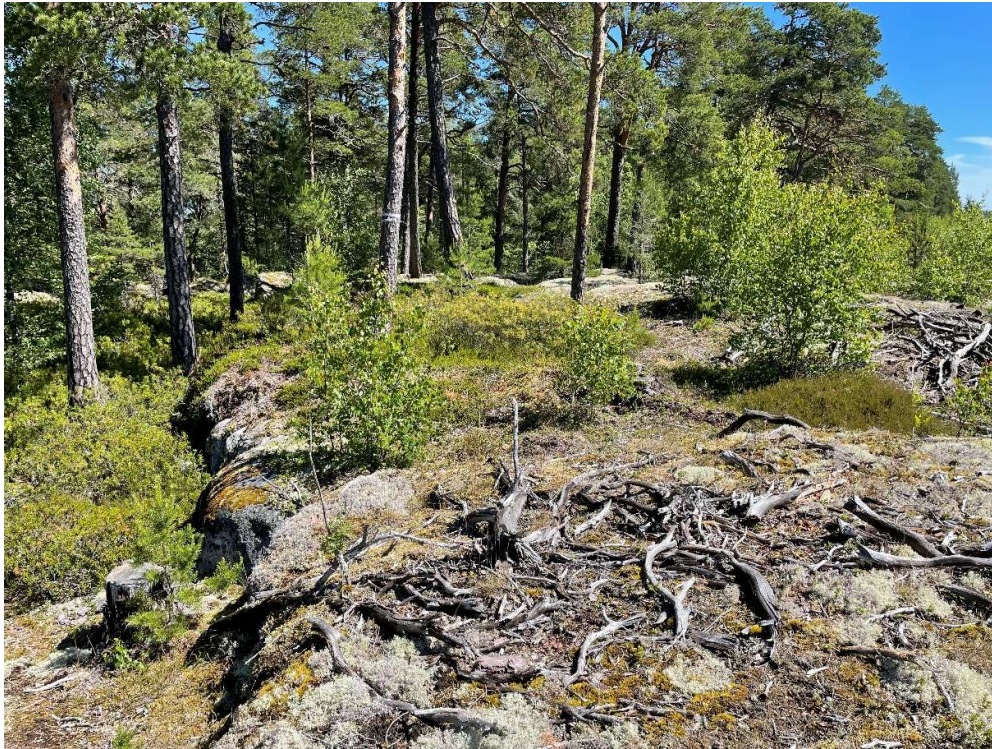
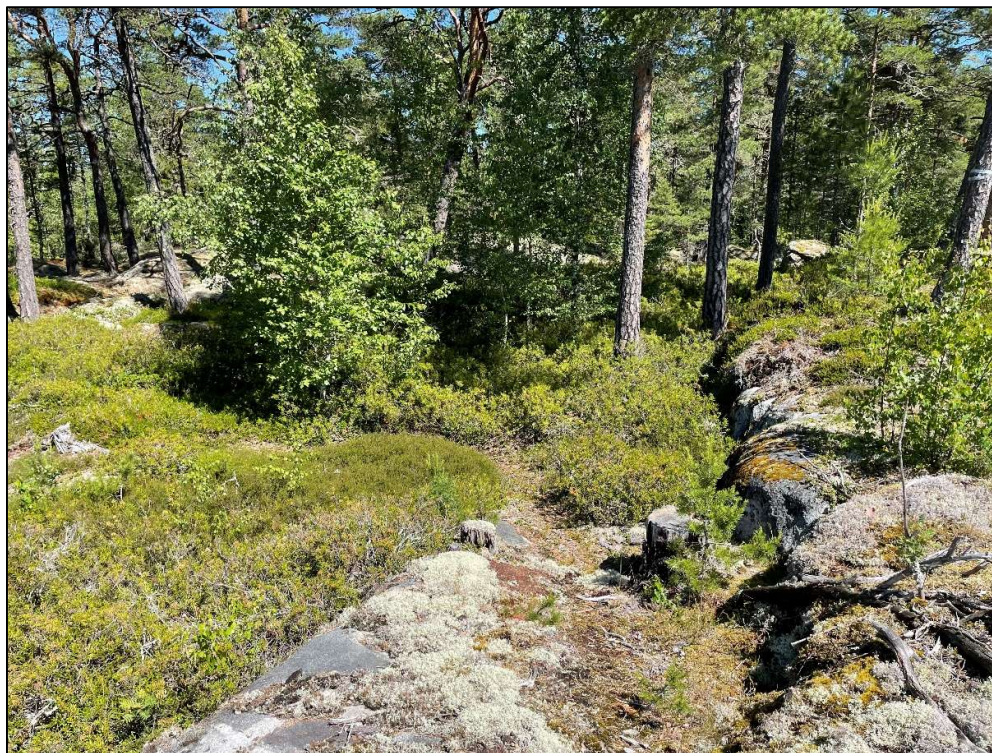
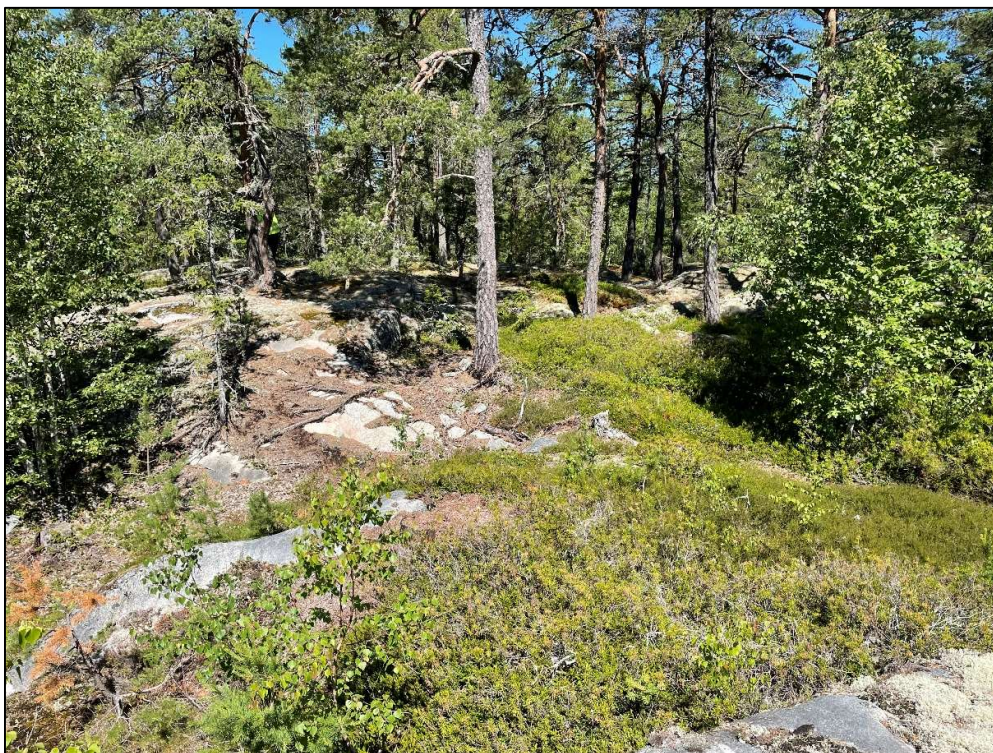
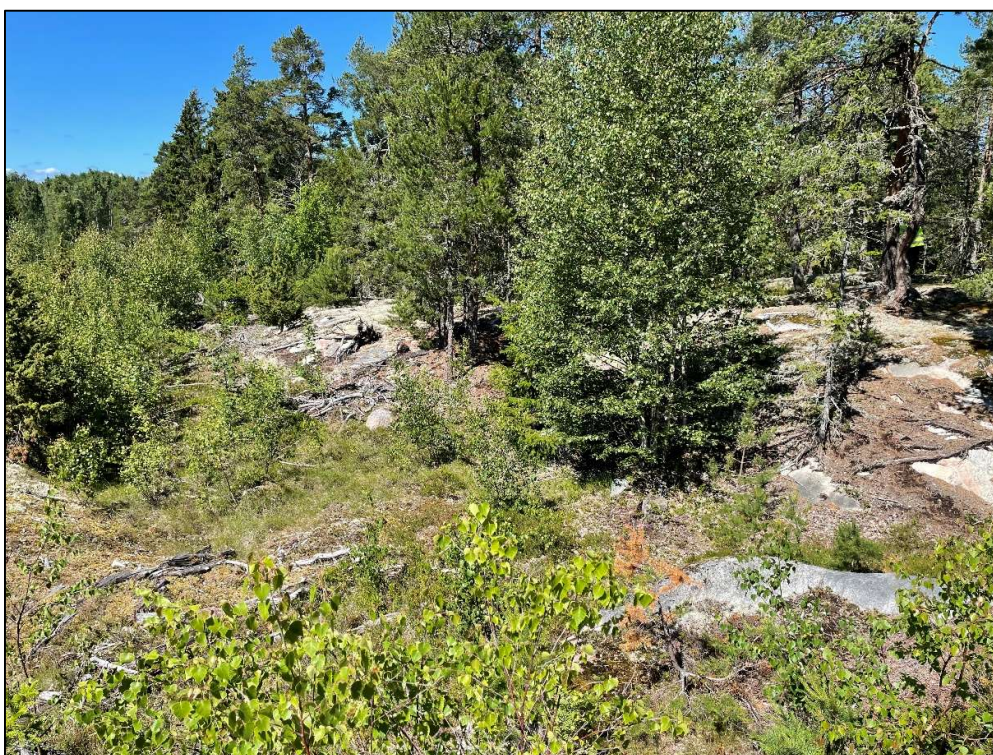
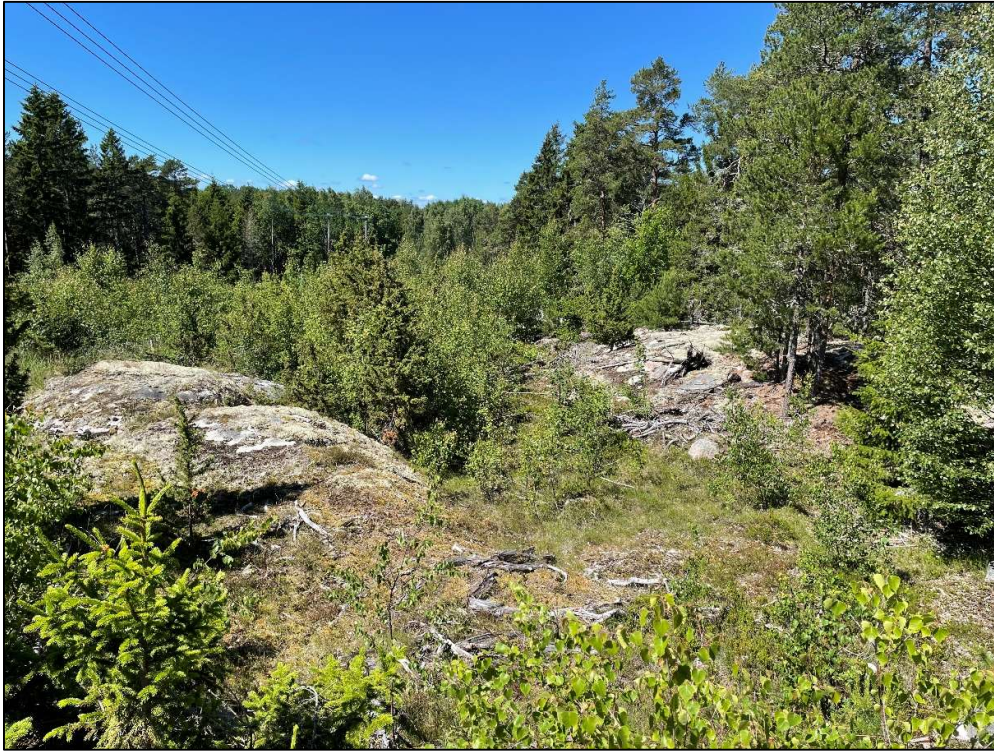
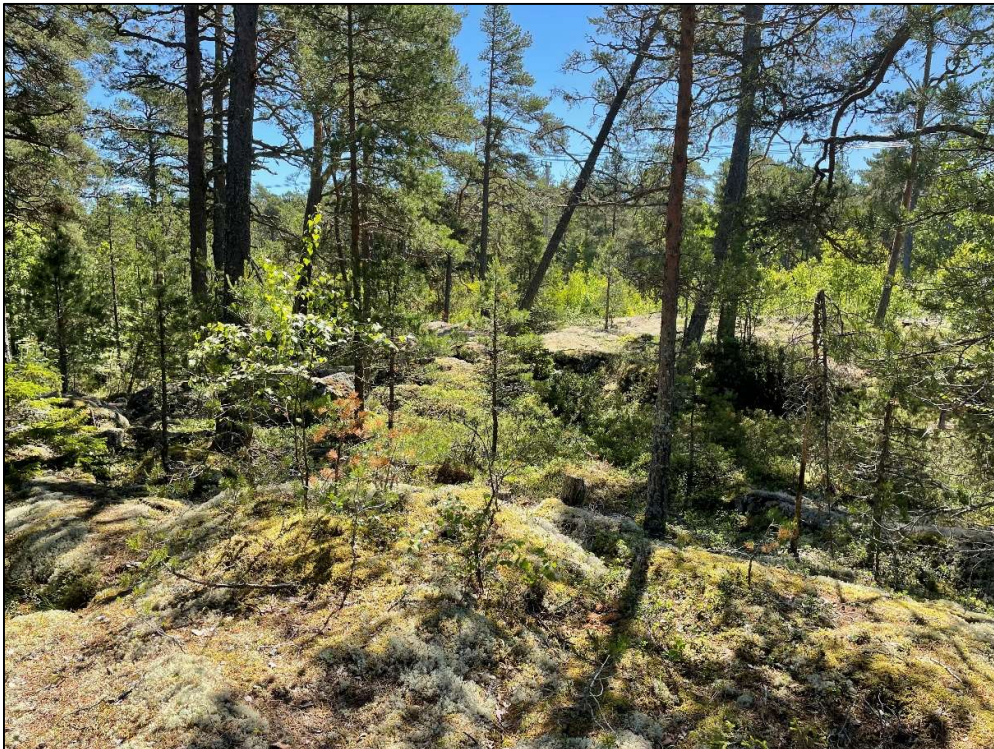
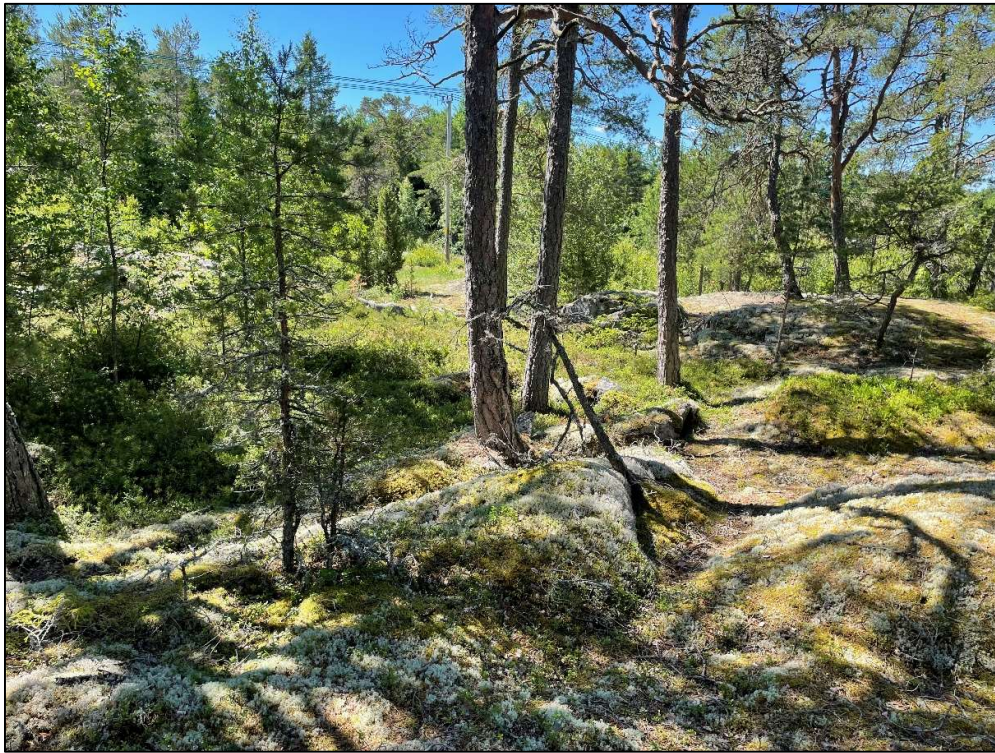
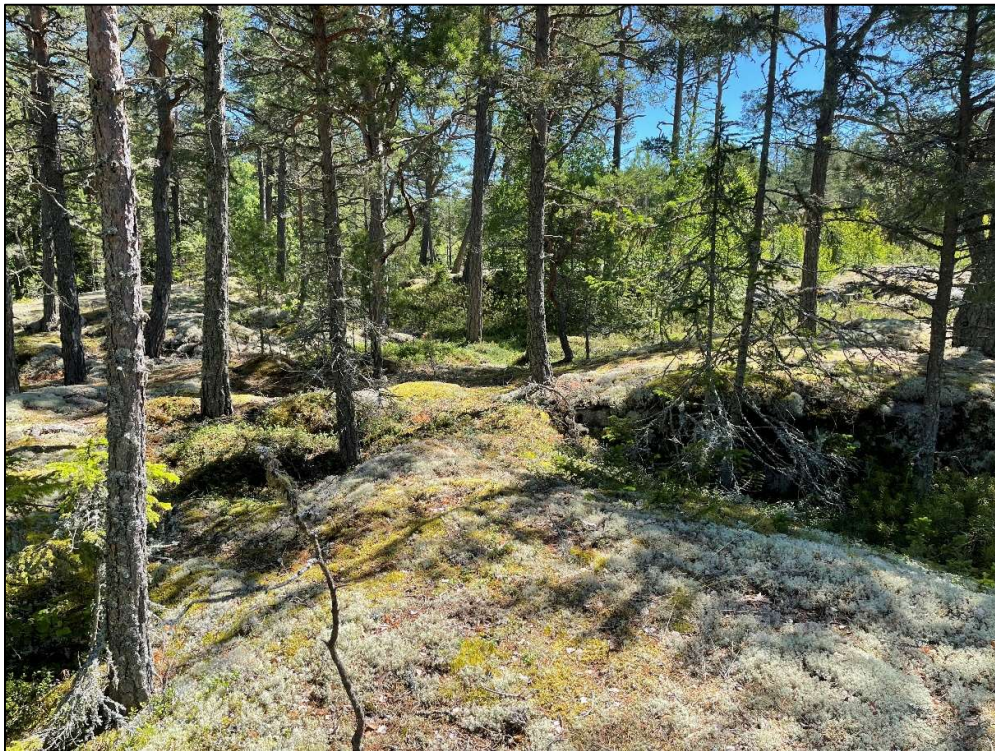
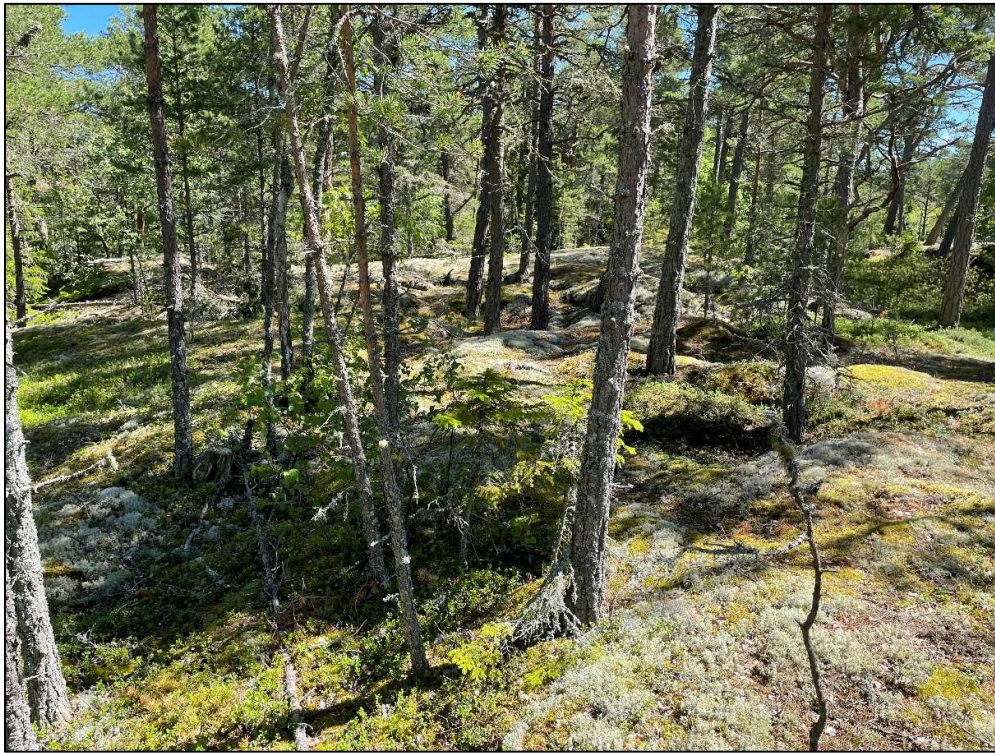
Terrängen är kuperad, se Figur 3.14-3.25. Det behövs rensning av marken, träd-fällning, stubbrytning, jordschakt och bergavtäckning innan bergschakt, dvs det kommer att vara tidskrävande pga den kuperade terrängen. Bergschakt kräver planering och uppdelning i lämpliga etapper.
