Cisternkontroll
Gammelbyn 4:263

161235

Hantverksvägen 12, Östhammar

Uppdragsgivare Svevia AB

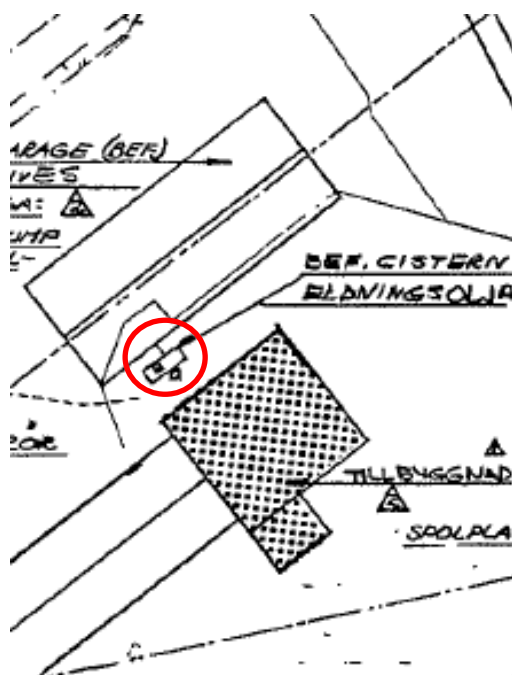
Svevia utförde under 2014 en miljöhistorisk inventering av fastigheten Gammelbyn 4:263. Inventeringen beskriver den verksamhet som har bedrivits historiskt av Vägverket Produktion på fastigheten från år 1964 fram till 2009. Verksamheten innefattade då bland annat garage, verkstad, förråd, uppställningsplatser för fordon och utrustning, hantering av bekämpningsmedel samt salt- och drivmedelshantering. I inventeringen fanns bl. a. information om att en eldningscistern hade funnits i fastighetens nordvästra del under mark, i anslutning till en numera riven garagebyggnad. Eldningsoljecisternen syns i en situationsplan från 1964, *figur 2*. Det saknades uppgifter om huruvida cisternen hade avlägsnats från fastigheten (Svevia 2014).

Figur 2. Urklipp från situationsplan från 1964 där eldningsoljecisternen, markerad med röd ring, syns i anslutning till den tidigare garagebyggnaden i fastighetens nordvästra del (Svevia 2014).

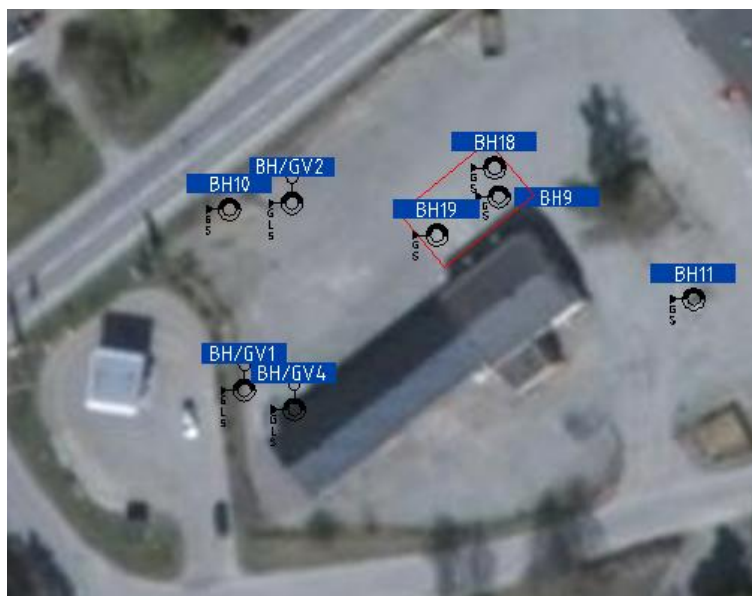
Utifrån erhållen information från den tidigare miljötekniska markundersökningen (Sandström 2014) och Svevias miljöhistoriska inventeringen (Svevia 2014) upprättades en provtagningsplan inför cisternkontrollen. I provtagningsplanen markerades området i den nordvästra delen av fastigheten, där metallanomalieutslag erhållits samt äldre ritningar visade att eldningsoljecisternen ska ha funnits, som provtagningsområde. Aktuellt område för cisternkontrollen redovisas i *figur 3* nedan samt i *bilaga 1*.

Figur 3. Undersökningsområdet i nordvästra delen av fastigheten Gammelbyn 4:263, markerad med röd linje i figuren.

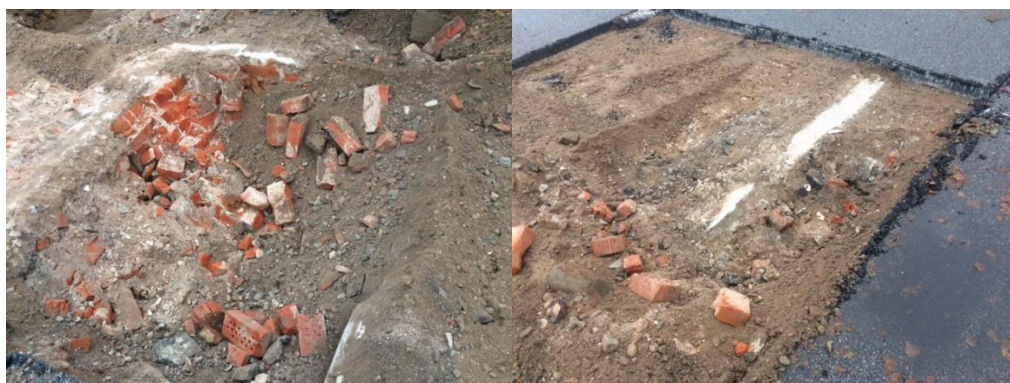
Vid schaktning påträffades rester av en äldre byggnad, troligen det tidigare garaget som enligt uppgift från den miljöhistoriska inventeringen revs på 1980-talet (Svevia 2014). Under mark fanns betongväggar samt rester av en tidigare murstock/skorsten, *figur 4*. Vidare påträffades sprängsten och berg ytligt i schaktområdet. Jorden utgjordes av slitigt fyllnadsmaterial. Aktuella jordmassor inom undersökningsområdet provtogs vid undersökningen år 2014 och samtliga halter låg under Naturvårdsverkets riktvärden för känslig markanvändning (KM) (Naturvårdsverket, 2009). Inget avvikande utseende eller lukter påvisades i de frilagda jordmassorna som föranledde att ny kompletterande jordprovtagning behövde utföras. Ingen cistern påträffades i samband med schaktningsarbetet. Vid schaktentreprenaden framkom uppgifter från en tidigare anställd på vägstationen (Claes Wahlgren, muntl.) att cisternen grävdes upp på 80-talet, troligtvis i samband med att den äldre garagebyggnaden revs. Inmätning av schaktområdet skedde med hjälp av mätjul.

Figur 4. Rester av en äldre byggnad påträffades vid schaktning i undersökningsområdet.

Metallanomaliutslagen från undersökningen år 2014 samt i samband med cisternkontrollen tros ha erhållits med anledning av påträffade rester efter en byggnad, troligen

den äldre garagebyggnaden, i form av betongväggar med armering samt en murstock. Ingen cistern påträffades vid schaktarbetet, vilket indikerar att den äldre eldningsoljecisternen har avlägsnats från fastigheten. Vid kontakt med tidigare anställd på vägstationen framkom även nya uppgifter som bekräftade att cisternen hade tagits upp på 80-talet i samband med att det tidigare garaget revs, vilket ytterligare styrker antagandet att cisternen inte finns kvar under mark på fastigheten.

Schaktområdet återfylldes med de massor som schaktats upp (halter <KM) samt bergkross från Svevias bergtäkt i Hovgården. Vidare återställdes ytan med ny asfaltsbeläggning.

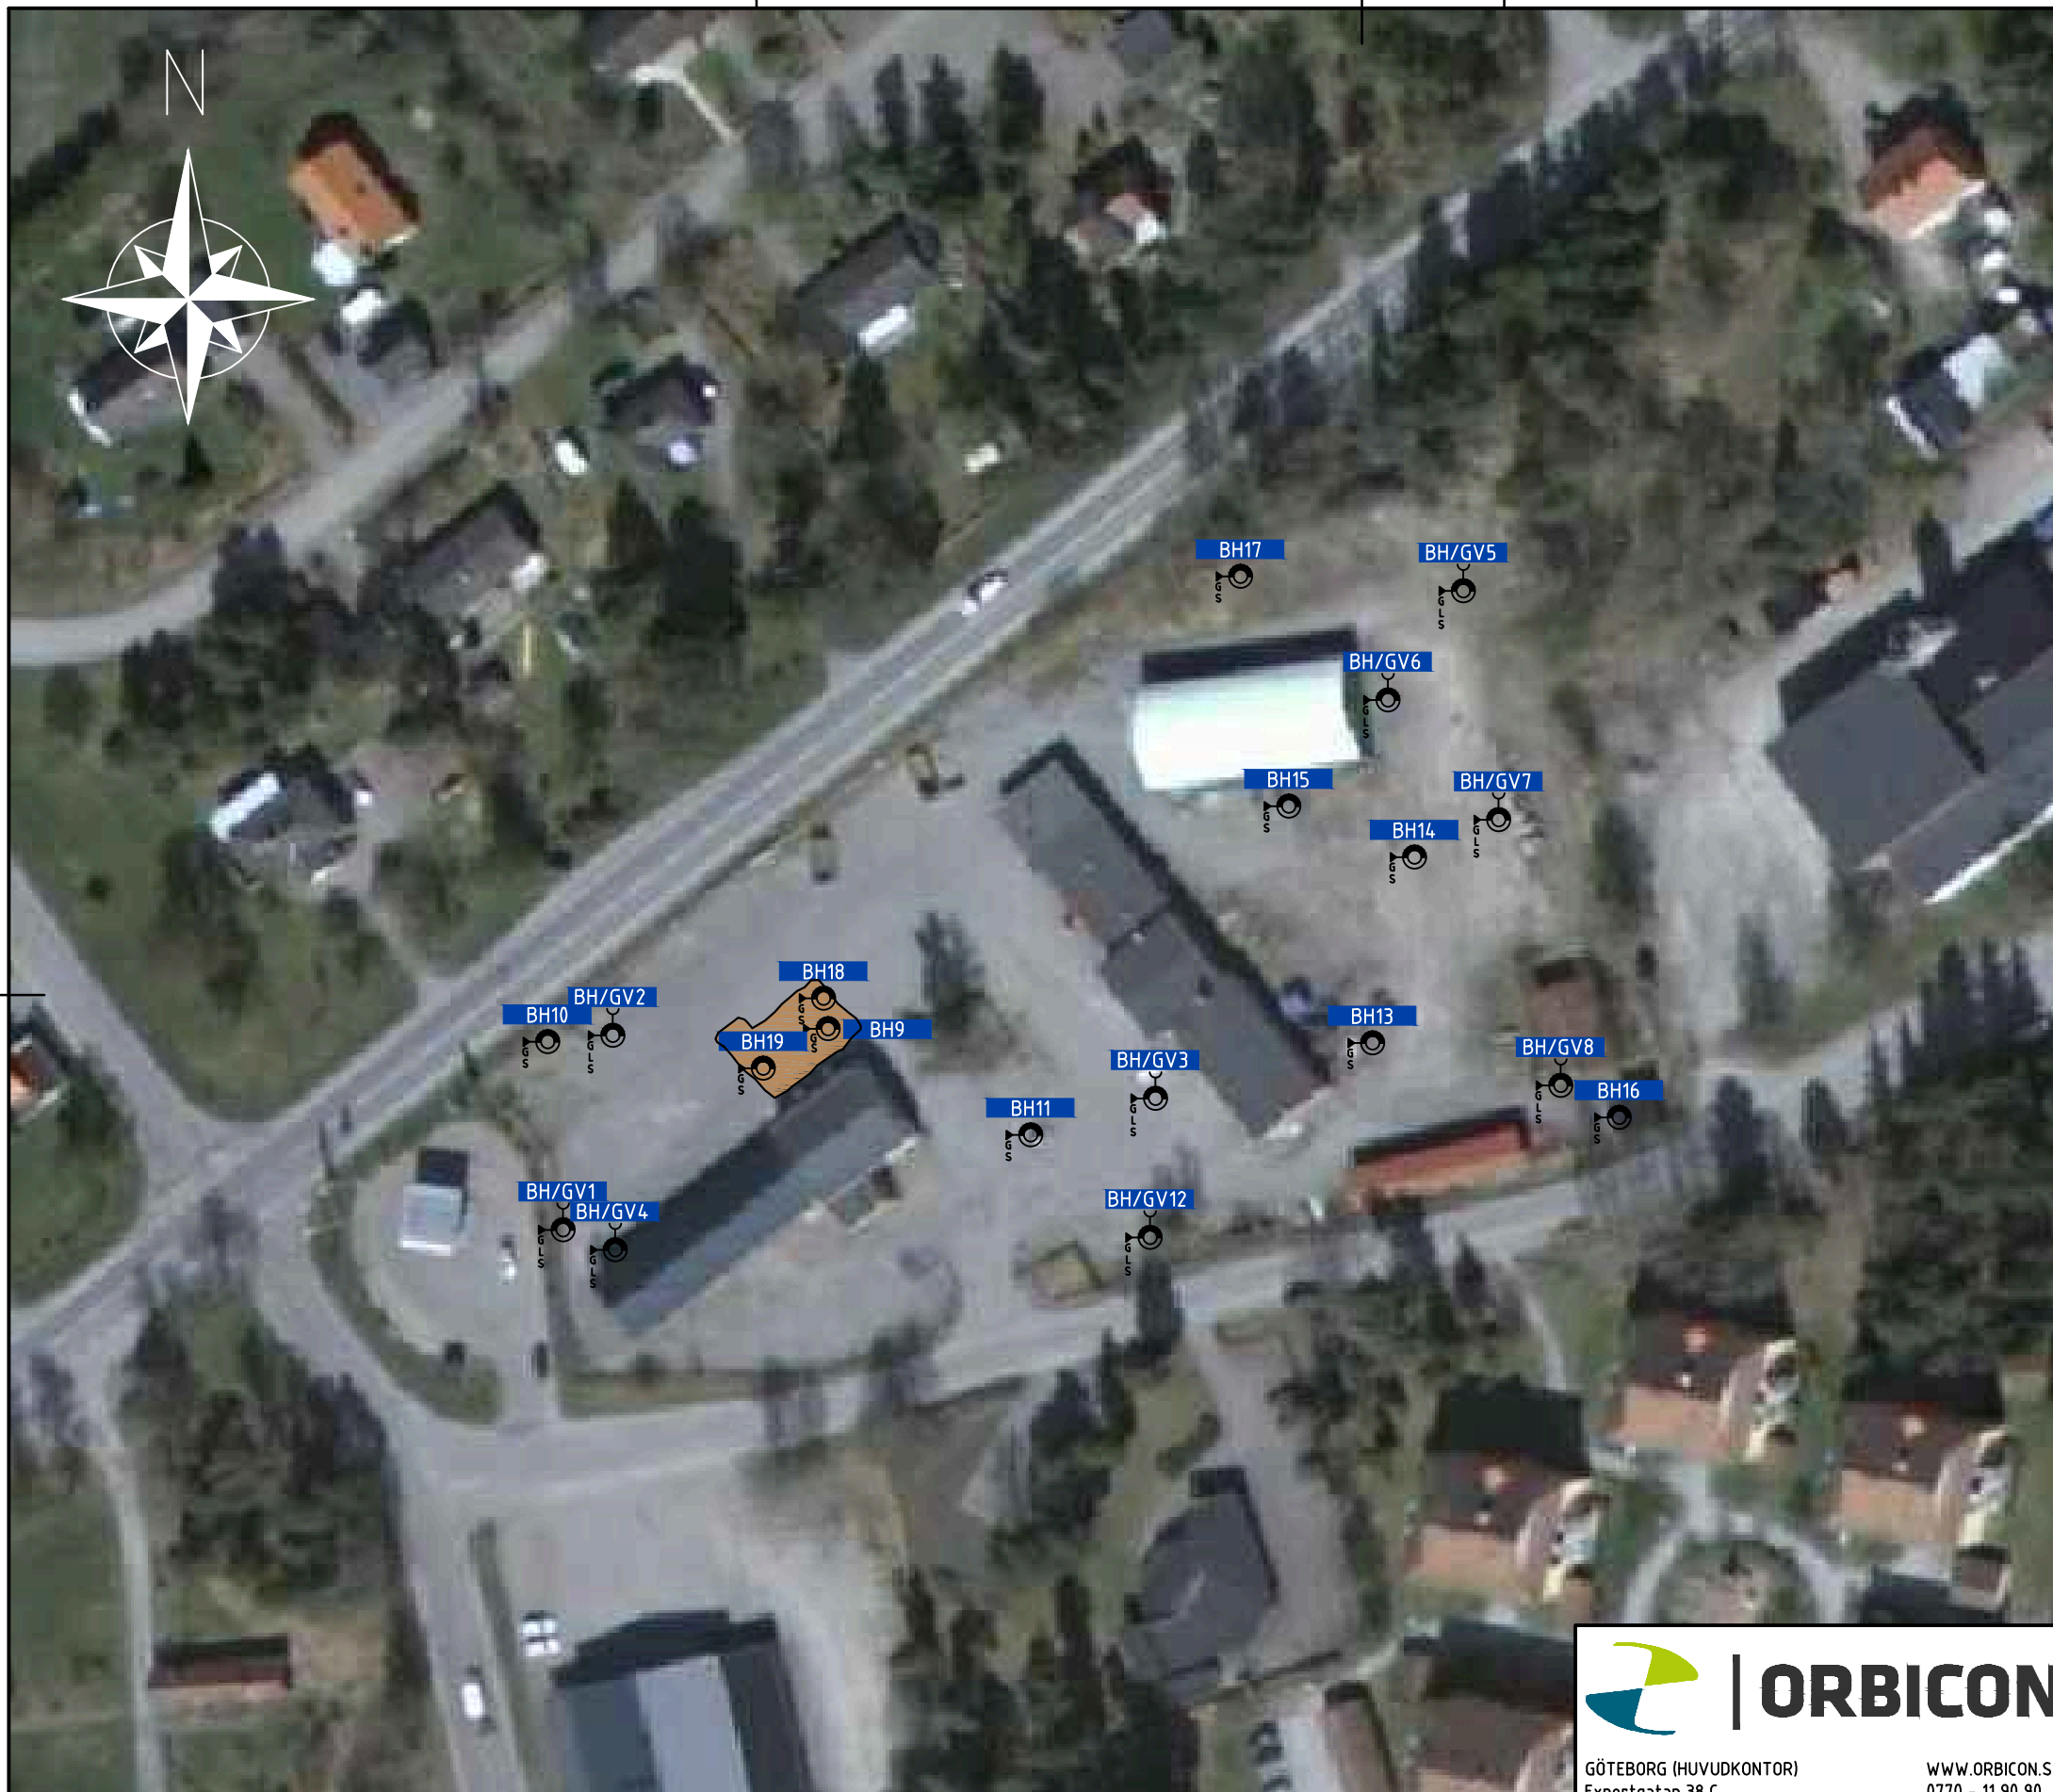
SITUATIONSPLAN FÖR UTFÖRD
 CISTERNKONTROLL

AKTUELLT UNDERSÖKNINGS-/SCHAKTOMRÅDE VID CISTERNKONTROLL.
- SCHAKTNING SKEDDE NED TILL MAXIMALT 1,5 METER UNDER MARKYTAN (m u. my.).
- SCHAKTET ÅTERFYLLDES MED RENA MASSOR OCH MARKYTAN ÅTERSTÄLLEDES MED ASFALT EFTER AVSLUTAD SCHAKTNING.
