## Inledande Projekterings PM Geoteknik

Sandika, Östhammar  
Sandika 6:2,  
Östhammars kommun

**Sandika 6:2**

**2014-10-17**

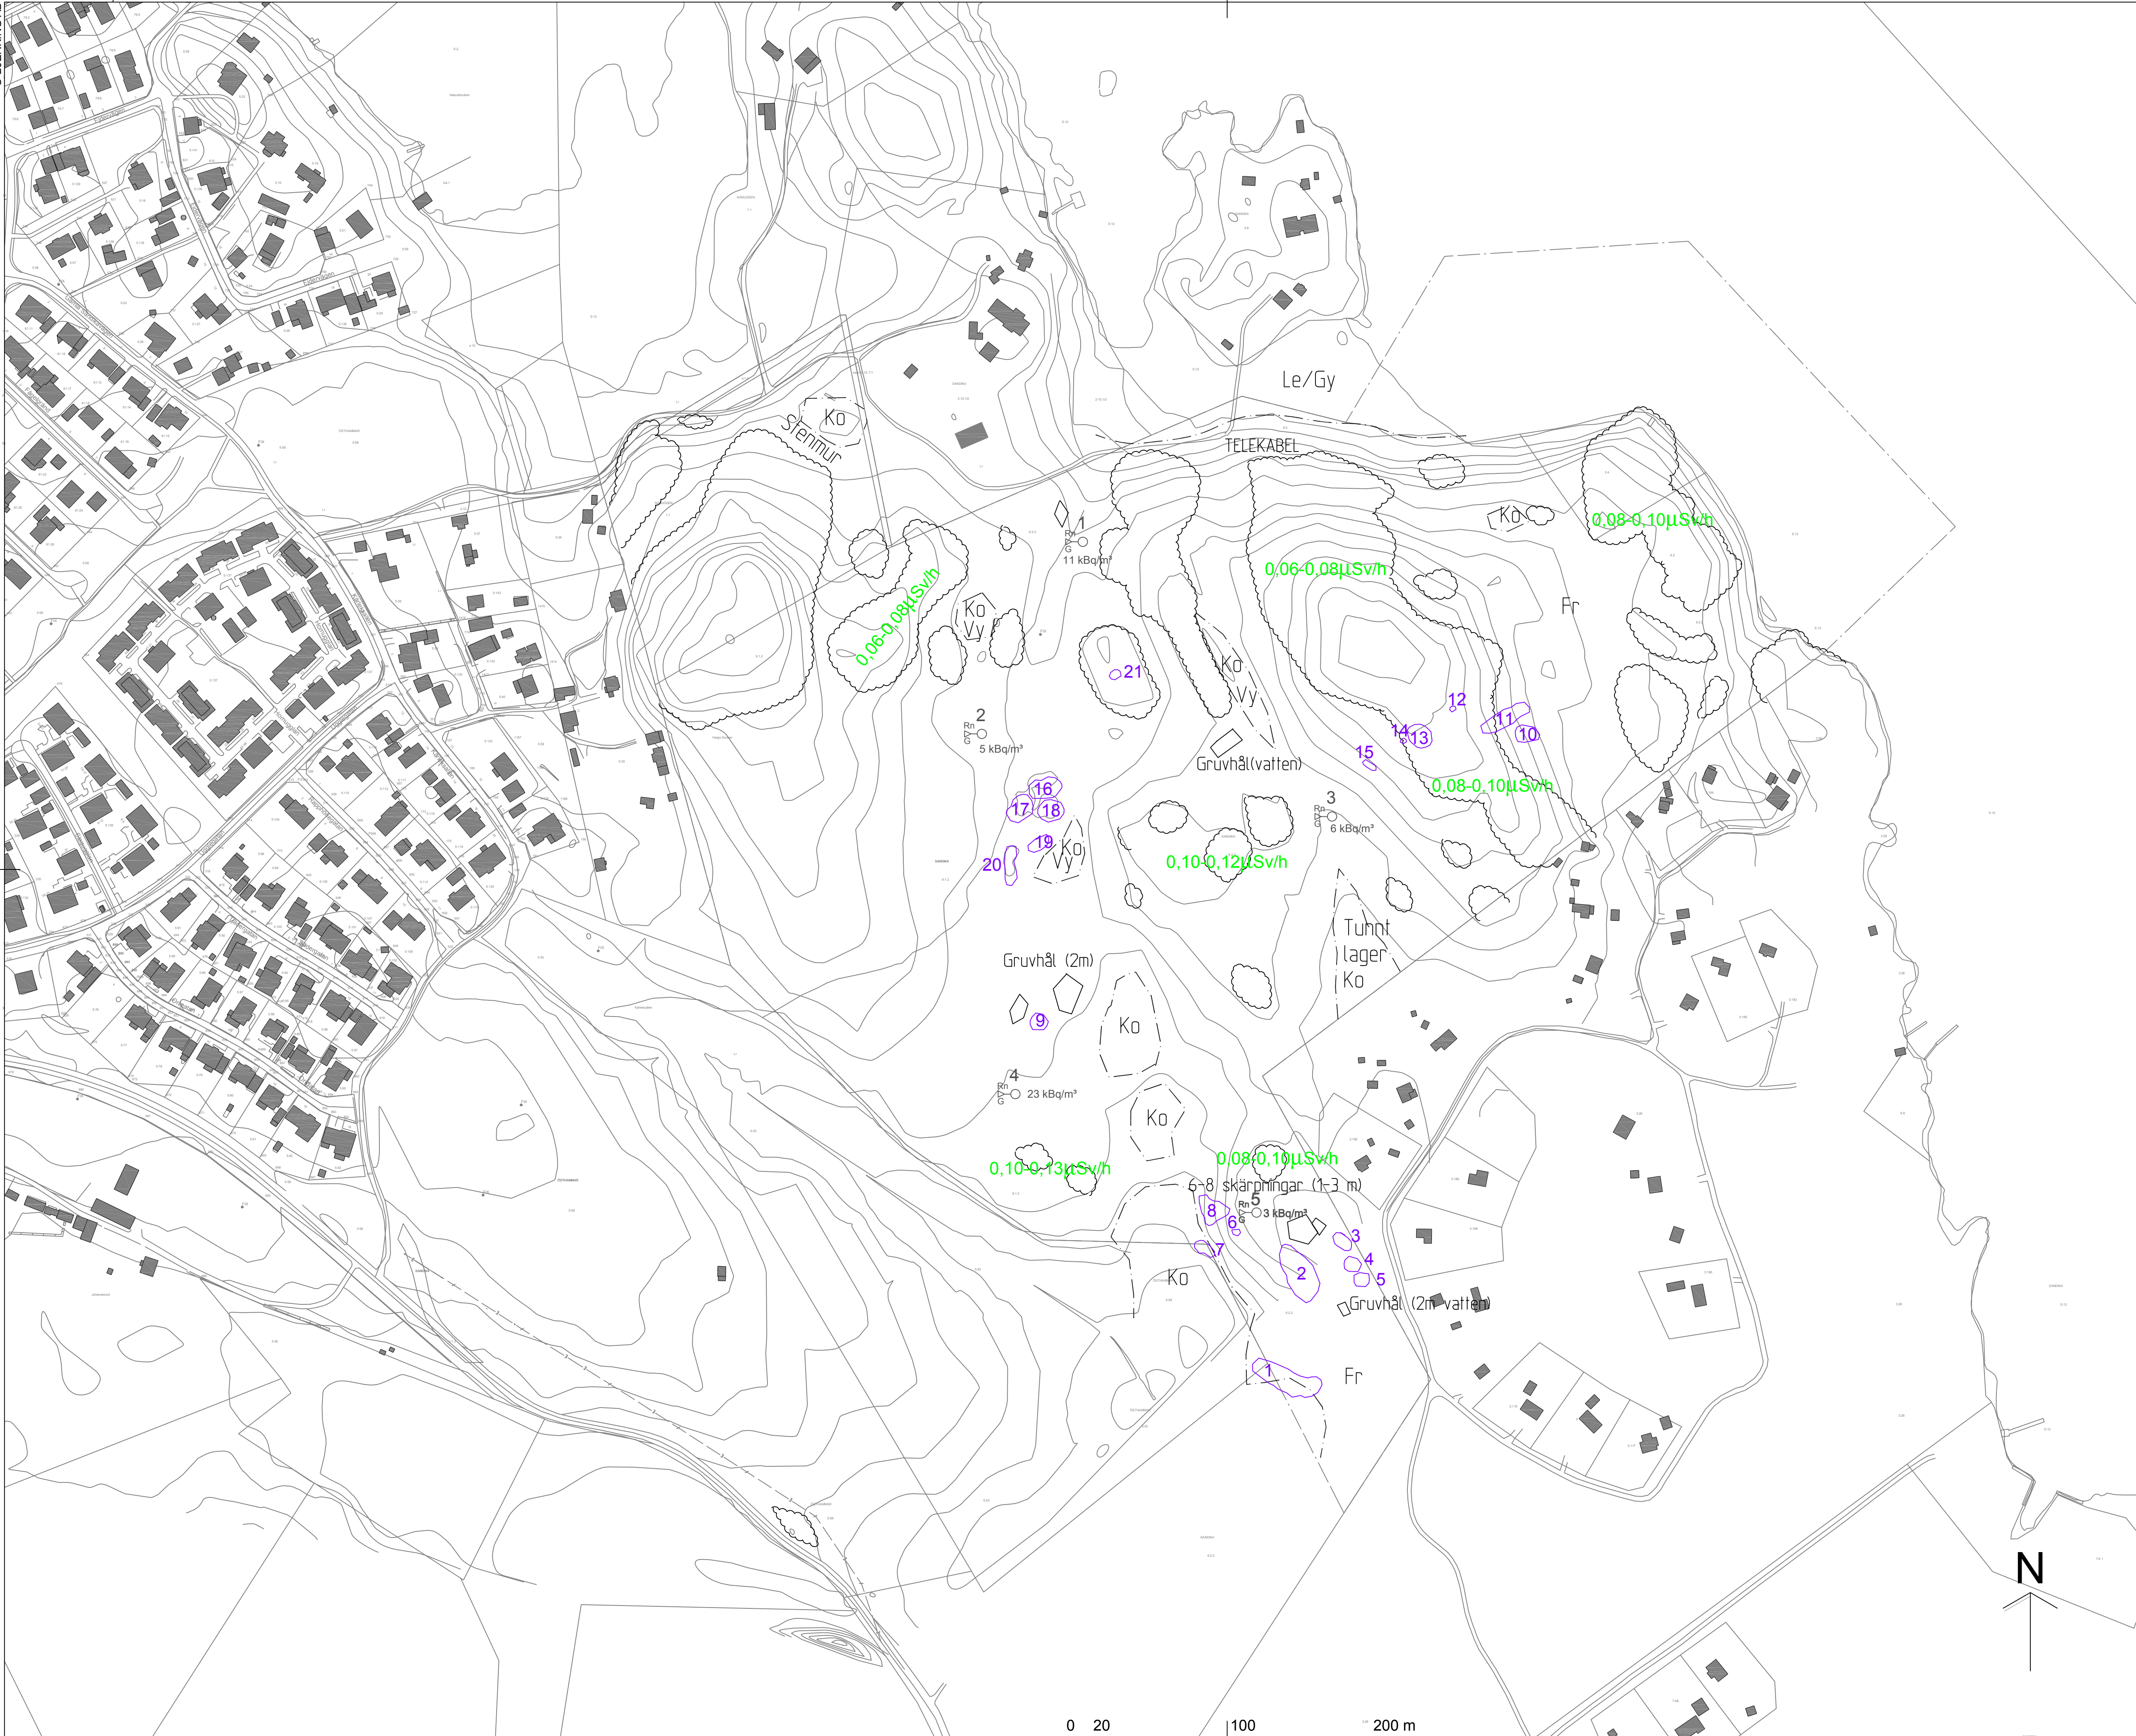
Ritning: G-10.1-01

Inom ramen för uppdraget har en okulärbesiktning av området utförts. I samband med besiktningen utfördes även en kartering där gränser mellan finjord och friktionsjord dokumenterades. Vidare noterades synliga berghällar, så kallat "berg i dagen" samt övrigt av geologiskt intresse. Resultatet av utförd undersökning redovisas på bilagd planritning G-10.1 – 01.

Berg i dagen förekommer på flera ställen och generellt är djupet till berg litet inom hela området. Detta syns extra tydligt i anslutning till de många gruvschakten där växttäcket på berget är begränsat.

På ett par ställen förekommer mindre partier med kohesionsjord, d.v.s. lera. Dessa partier förekommer främst i den norra, respektive södra delen där markytan generellt ligger lägre än omgivande mark. I den norra delen, i gränsen mot en mindre halvö "Somra" har även gytta noterats.

För bestämning av radonhalten i jordluften har mätning med direktregistrerande radongasmätare typ Marcus 10 utförts inom ramen för undersökningen. Mätning har utförts i fem punkter vars placering framgår av bifogad planritning.

För bestämning av gammastrålningen från berghällarna inom området utfördes mätning med hjälp av Scintillometer typ Scintrex BGS-4, se bifogad planritning.

Kontrollen av stålning visade på 0,06 – 0,13 µSv/h (mikrosievert per timme).
