MIFO FAS 2 RAPPORT
JACO FABRIKS AB,
ÖSTHAMMARS KOMMUN

RAPPORT
2017-09-08

UPPDRAG 272186, MIFO 2 utredning Jaco Fabriks AB
Titel på rapport: MIFO FAS 2, Jaco Fabriks AB, Östhammars Kommun
Status: Rapport
Datum: 2017-09-08

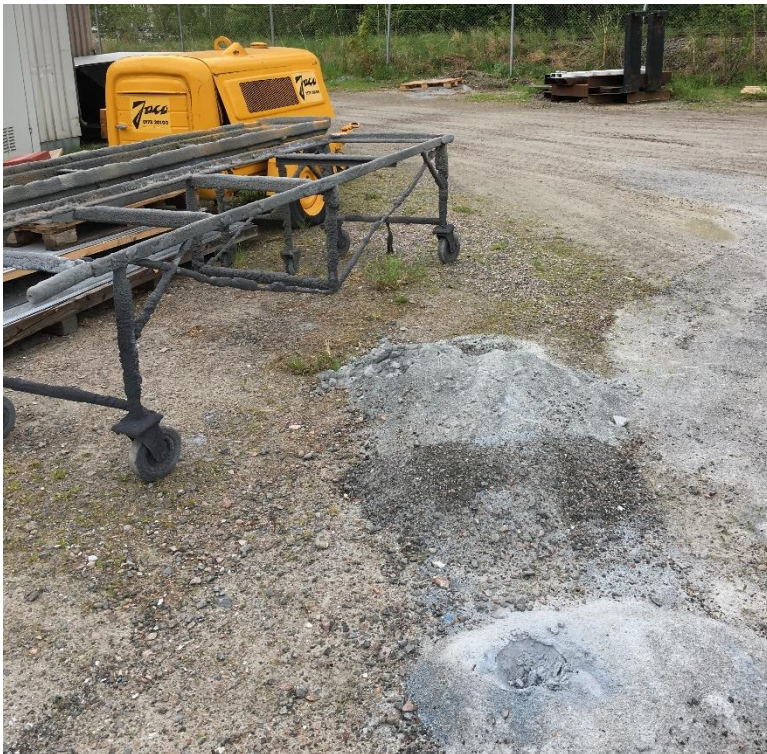
Figur 4. Rester av färg från målning av modulbyggnaderna väster om byggnaden.

Marken runt industribyggnaden utgörs av ca 0,5-1 m fyllnadsmassor med grusig sand, se fältanteckningar i Bilaga 2.1. Väster om byggnaden förekommer högar med färgavfall (se Figur 4). Färgrester noterades även i fyllningen väster och söder om byggnaden. Väster om byggnaden påträffades även tegel och kolrester i nivån 0,2-0,6 m under markytan. Fyllnadsmassorna underlagras av sandig siltig morän. Söder om byggnaden (ruta 16Ty02) påträffades torv under fyllningen. På åkern söder om järnvägen (16Ty05GV) utgörs marklagren av naturlig lera och silt ovan morän.

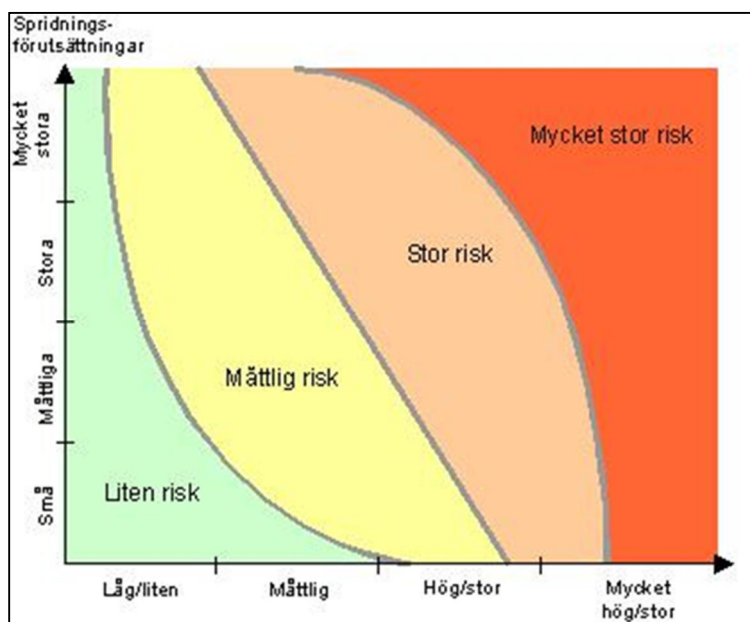
Figur 5. Visualisering av riskklassning enligt MIFO.

Vid en riskklassning enligt MIFO-modellen görs en sammanvägning av föroreningarnas farlighet, föroreningsnivå, spridningsförutsättningarna samt känslighet/skyddsvärde för ett objekt, se Figur 5 nedan.
