Historisk inventering Öregrunds reningsverk

Sweco AB har fått i uppdrag av Östhammar vatten AB att genomföra en historisk inventering av fastigheterna där det befintliga avloppsreningsverket planeras att byggas ut. Utifrån den historiska inventeringen ges även förslag till framtagande av provtagningsplan.

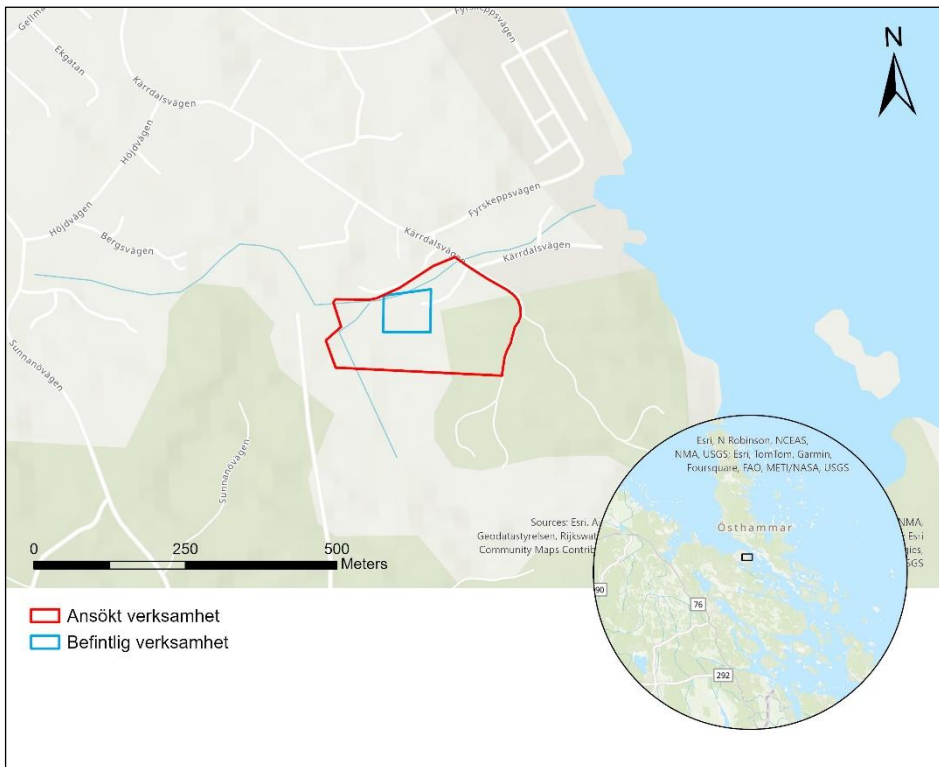
Lokalisering av befintlig och ansökt verksamhet i Öregrund. Källa: Gästrikre Vatten AB. Data bearbetad av Sweco.
